NOTE TECHNIQUE

Régénération naturelle assistée de la mangrove en Guinée Bissau

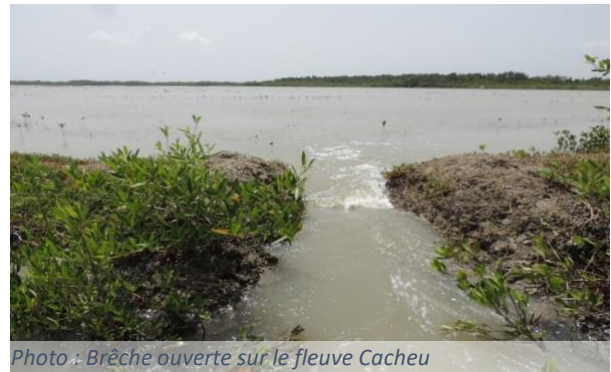
Photo : Brèche ouverte sur le fleuve Cacheu

Notre intervention visait à récupérer 200 ha de mangroves dans les rizières abandonnées par La régénération naturelle assistée (RNA) ou encore restauration écologique, qui est une méthode innovante de restauration des mangroves. Elle consiste à améliorer les apports en eau au niveau des rizières. Des opérations de destruction de digue et d'ouverture de brèches dans 5 sites ont permis de rétablir le régime hydrologique, une des principales exigences pour la croissance des mangroves. Le but de ces opérations est de permettre à la marée de renouveler l'eau à chaque cycle en amenant les propagules de façon naturelle ainsi que la faune bactérienne dont le sol a besoin.

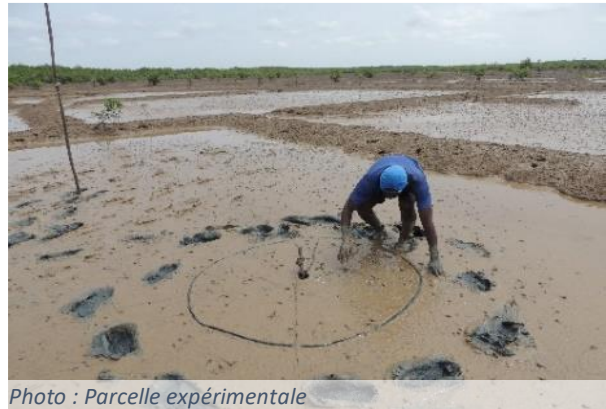
Photo : Parcelle expérimentale

Afin de faire le suivi de ces paramètres, l'équipe de suivi sur le terrain a mis en place un dispositif avec un certain nombre de parcelles, des transects en élévation, des transects de circonférence et des photographies. Chaque rizière a nécessité une méthodologie spécifique. Sur cette base le protocole a été testé sur quatre sites. En plus du protocole, plusieurs autres documents et tableurs ont été développés pour l'analyse des données de suivi. L'analyse comprend le calcul de moyennes pour des valeurs telles que le pH, la salinité et la hauteur des palétuviers.

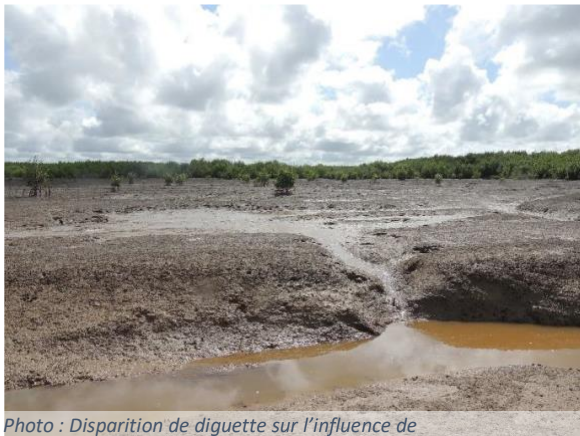
Photo : Disparition de diguette sur l'influence de

Les résultats montrent que la destruction des digues et canaux avant et pendant l'intervention a entraîné la croissance des palétuviers. Sur la base des observations sur le terrain, des photographies aériennes, des transects en élévation et de la détermination de l'emplacement des brèches, les différences locales en hydrodynamique ont pu être déterminées. De grandes différences

d'hydrodynamique existent dans les rizières. Trois zones ont été caractérisées, en fonction des différences hydrodynamiques. Ce sont des zones turbulentes, des zones à turbulence modérée et des zones avec des sols sulfatés acides. Il semble que les forts courants dus aux fluctuations des marées ont érodé la couche d'argile molle. De plus, les digues intérieures ont dans certains cas disparus.
